Культура безопасности: Вопросы контроля и надзора

В данной статье мы рассмотрим аварию, которая произошла 30 сентября 1999 года в здании опытной реконверсии радиохимического завода компании JCO в городе Токаймура, Япония [3, 4, 5]. Благодаря многочисленным материалам, посвященным этой аварии [6, 7, 8, 9, 10, 11, 12, 14], предоставляется редкая возможность показать, насколько важна роль регулирующих и контролирующих органов в установлении и поддержании требований, методов и принципов в области обеспечения безопасности. Как небольшие отклонения от них, продиктованные благими намерениями (повышением эффективностью производства), шаг за шагом могут приблизить к трагедии без должного контроля и надзора. Уроки, которые можно извлечь из этой аварии, будут полезными для обеспечения безопасной эксплуатации электростанций. Они могут оказаться ценными при организации и выполнении таких операций на АЭС, как перемещение топливных сборок ядерных реакторов, подготовка нейтронно-поглощающих растворов, ввод "чистого конденсата" в теплоноситель первого контура и ряда других.

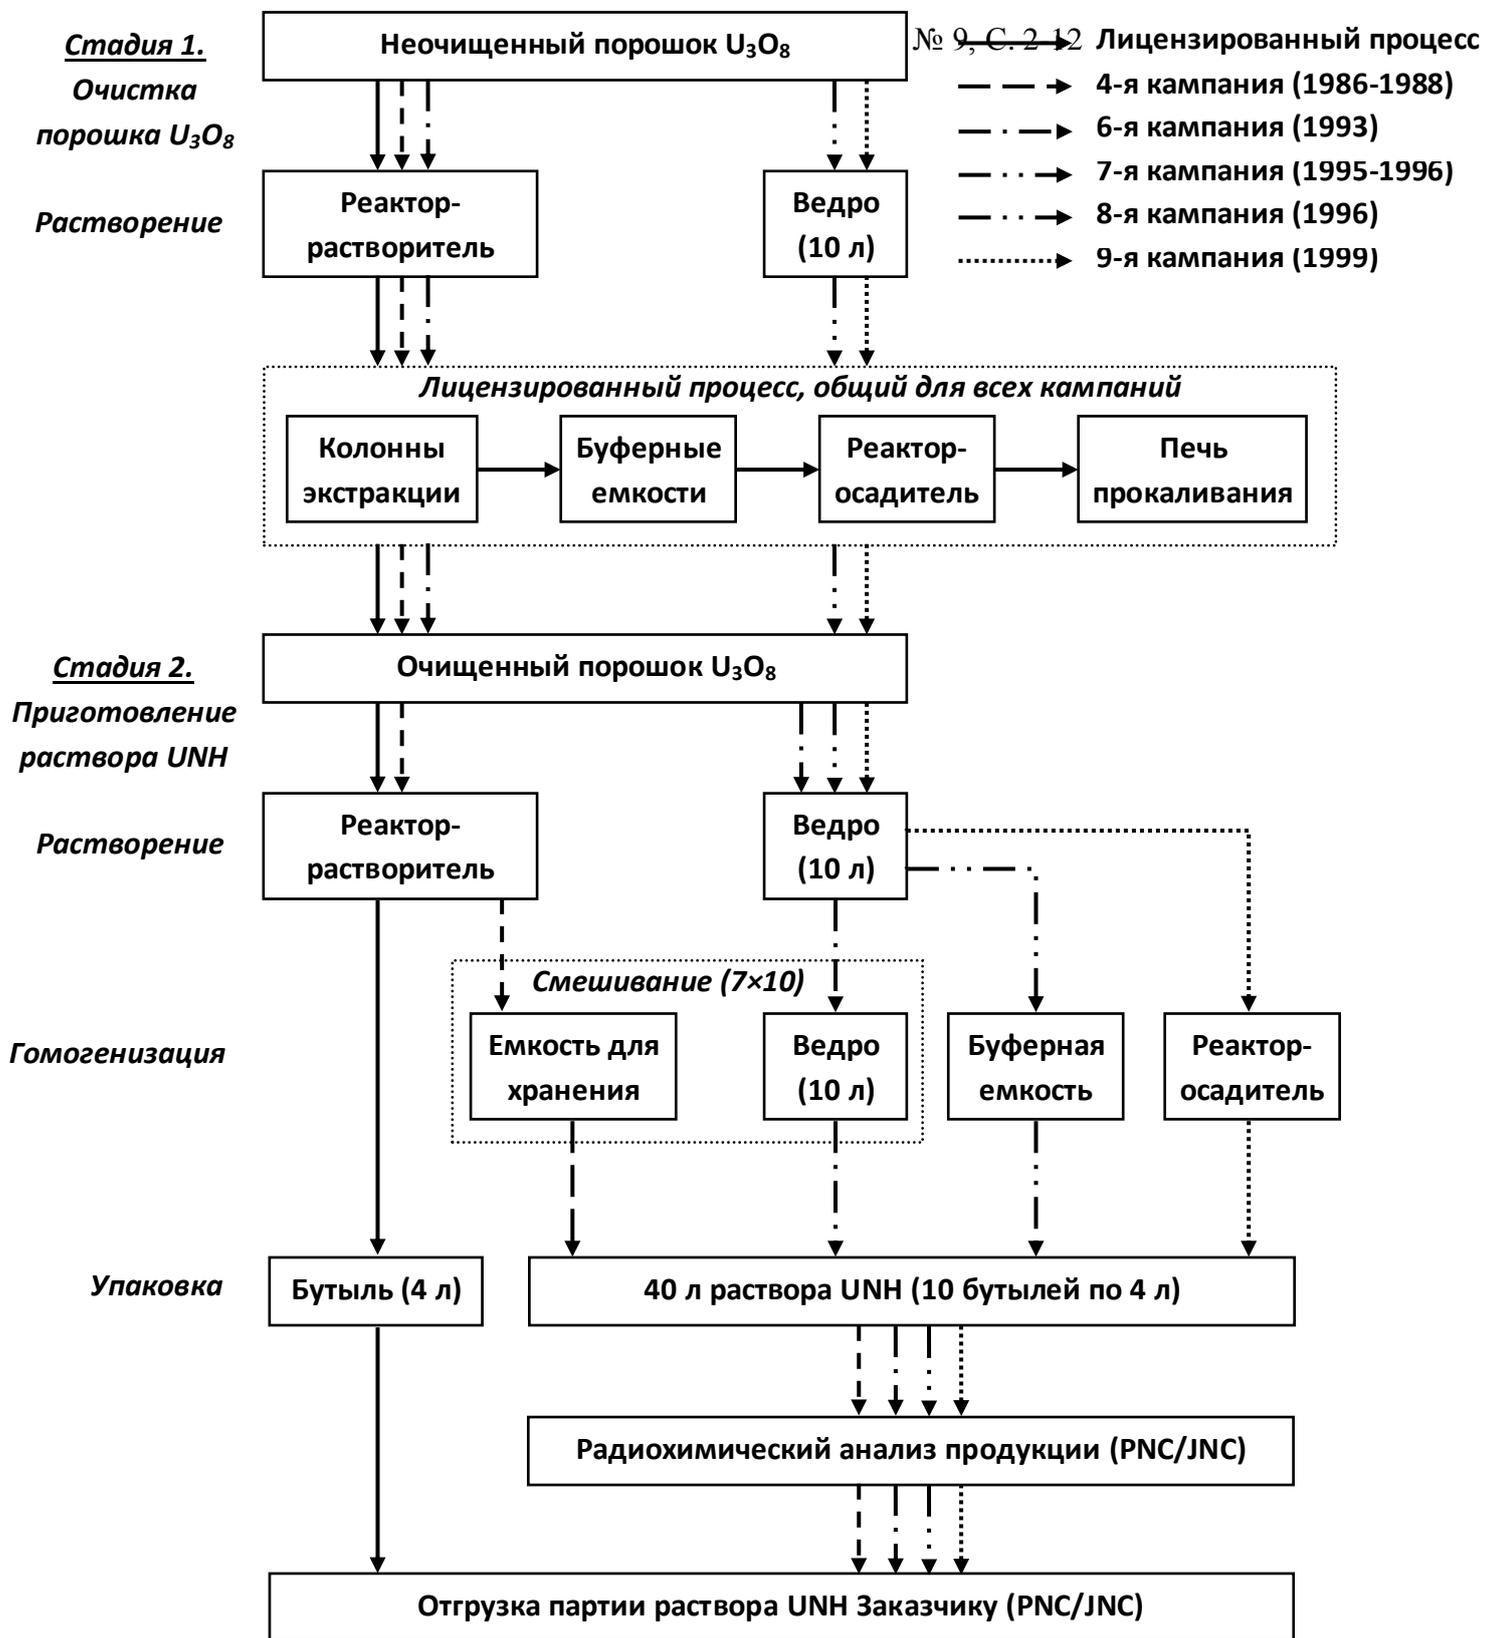
Рисунок 2. Общая хронология нарушений лицензированного процесса производства раствора UNH на заводе JCO.

Фактическое производство раствора UNH, согласованное JCO с PNC уже после получения лицензии, представляло собой растворение 16.8 кг урана (по 7 партий очищенного порошка U_3O_8 весом 2.4 кг) для получения 40 литров продукции, которым заполнялись 10 пластиковых бутылок объемом 4 литра. Поскольку состав раствора в бутылках мог различаться, правила ядерной безопасности при транспортировке радиоактивных материалов требовали от PNC экспертизы радиохимического состава каждой отгружаемой партии (бутылки) продукции [6, 10]. На анализ 10 бутылок уходило несколько дней. С целью сократить затраты на рабочую силу и время проведения проверок, PNC попросила поставщика о дополнительной гомогенизации 40 литров раствора UNH. Для удовлетворения запроса Заказчика, JCO предложила распространенный при производстве ядерного топлива в Японии метод перекрестной гомогенизации (10×10): раствор заливается впервые 10 бутылок (по 4 литра в каждой), затем из каждой бутылки берется 1/10 часть (400 мг) и последовательно выливается в следующие 10 бутылок, предназначенных для транспортировки готовой продукции. В итоге получается однородная партия раствора объемом 40 литров (10 бутылок по 4 литра) и возможность проведения одного радиохимического анализа вместо 10. Заметим, что при этом фактически нарушается нормативное требование безопасного выполнения работ, связанное с предельной массой урана в одной партии производимой продукции 2.4 кг, поскольку в 40 литрах раствора UNH было свыше 15 кг урана [6].

Заметим, что гомогенизация раствора UNH, которую JCO выполняла по просьбе и с ведома PNC/JNC, являлась явным нарушением условий лицензии, выданной регулирующими органами для проведения работ в здании опытной реконверсии. В процедуре производства раствора UNH, утвержденной регулирующими органами, стадия гомогенизации отсутствовала. Кроме этого, сам проект здания не учитывал возможности гомогенизации раствора UNH и представлял собой небольшой одноэтажный корпус (15×16 м), плотно заставленный многочисленным радиохимическим оборудованием.

Уже через год после получения JCO лицензии на выполнение работ со среднеобогаченным ураном в здании опытной конверсии, в 4-й кампании (1986-1988 гг.) была выполнена заявка PNC на производство раствора UNH (296 кг урана) с гомогенизацией отгружаемой продукции. Следует отметить, что уже в этой кампании JCO изменила метод гомогенизации, который был согласован с PNC. Полученный после растворения каждой партии очищенного порошка U_3O_8 (2.4 кг урана) раствор UNH

заливался в специальную емкость из нержавеющей стали с безопасной геометрией для контроля критичности, а не в пластиковые бутылки по 4 литра (см. рис. 2). Далее выполнялся тот же перекрестный метод гомогенизации, но только с использованием семь раз данной емкости (7×10): $1/10$ полученного объема раствора UNH последовательно выливалась из емкости в 10 бутылей (объемом 4 литра). Данный метод был реализован без рассмотрения и утверждения регулятором, а также без анализа вопросов контроля критичности. Например, не была выполнена маркировка расположения на полу 10 бутылей с раствором UNH, согласно требованиям ядерной безопасности.

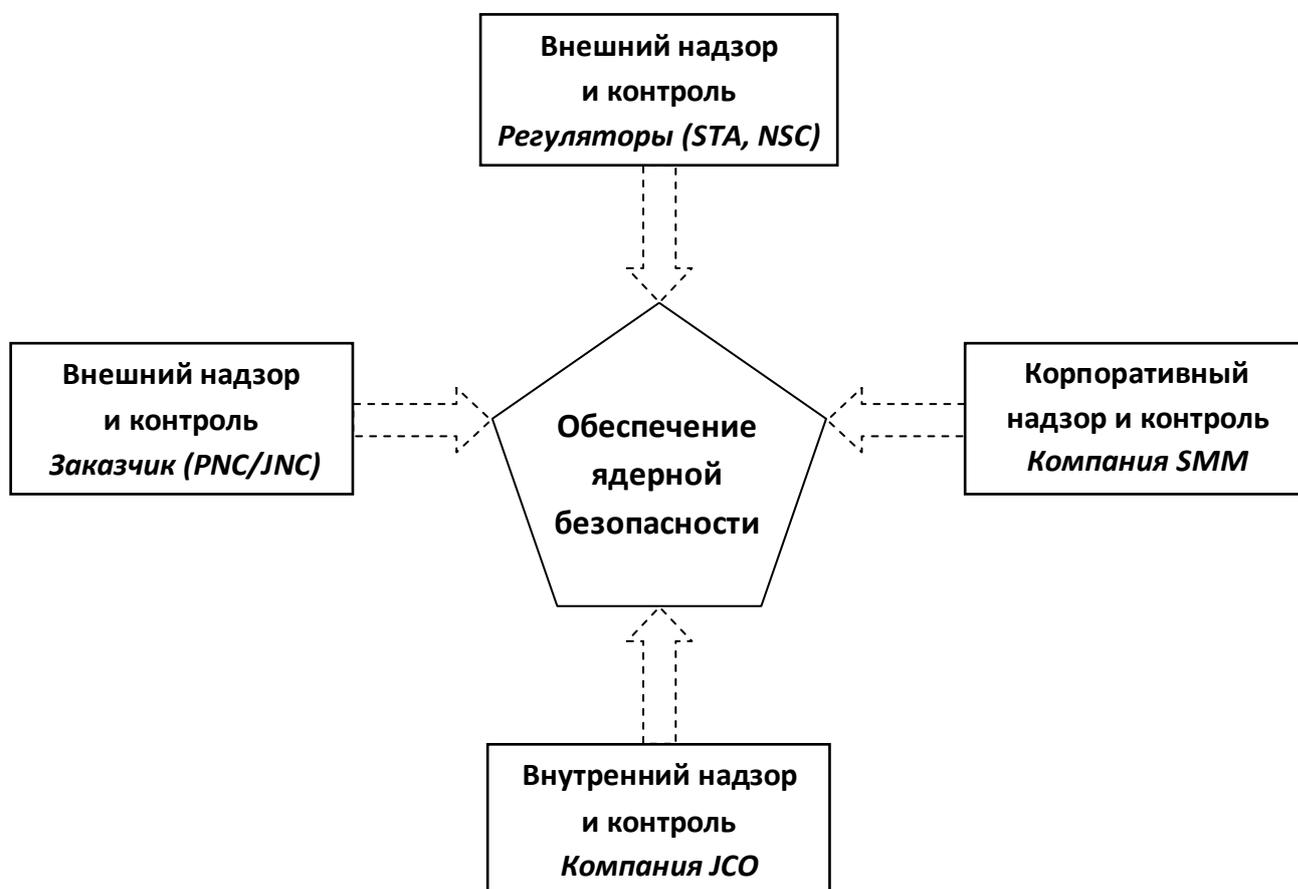
После краткой хронологии событий, которые предшествовали аварии на заводе JCO 30 сентября 1999 года, подробнее остановимся на недостатках внешнего и внутреннего контроля и надзора за обеспечением ядерной безопасности при производстве раствора UNH (см рис. 3).

Рисунок 3. Основные виды контроля и надзора при производстве раствора UNH на заводе JCO для обеспечения ядерной безопасности.

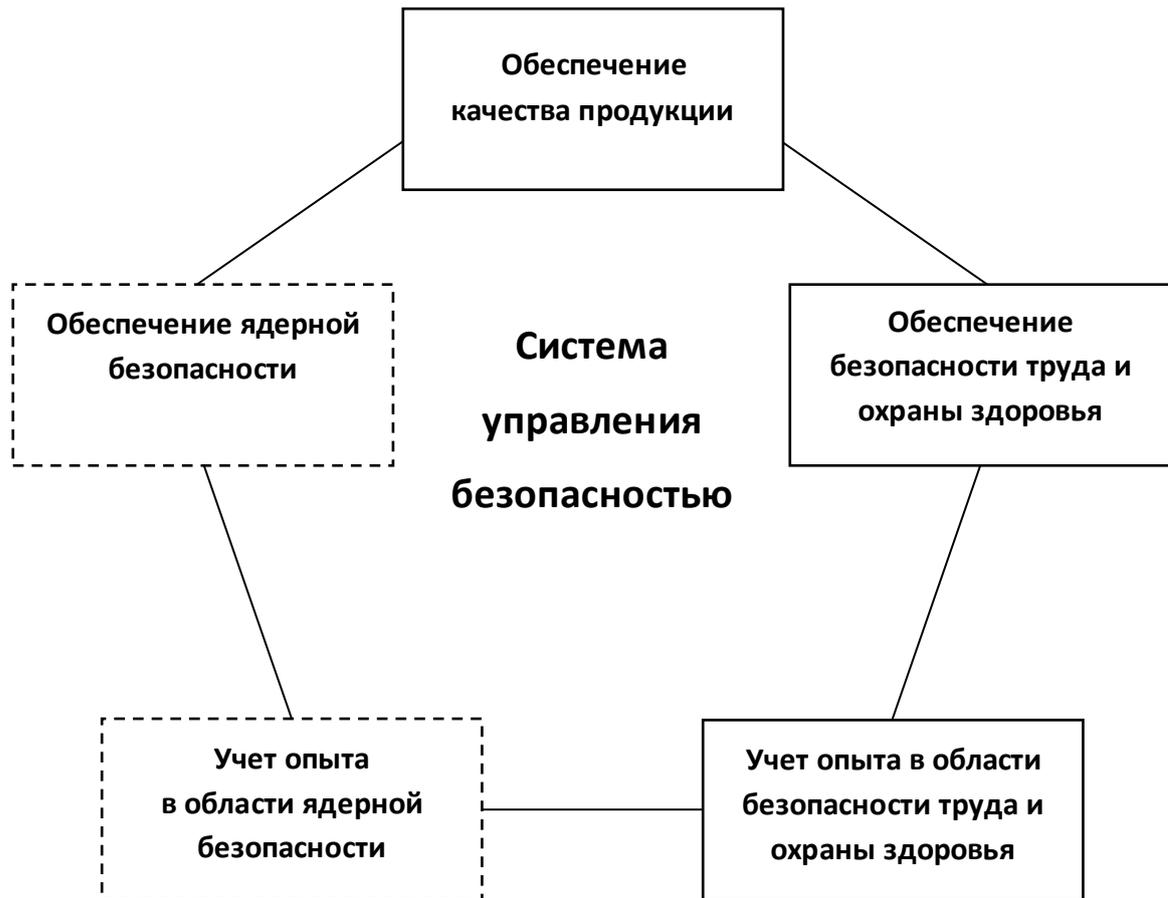
Один из уроков, который можно извлечь из аварии на заводе JCO, состоит в том, что нельзя обеспечить безопасность производства, делая акцент лишь на отдельных ее элементах (см. рис. 4).

На заводе JCO были созданы эффективные процессы обеспечения качества поставляемой продукции и БТиОЗ. При этом вопросам ядерной безопасности не уделялось должного внимания, следствием чего стала авария с возникновением СЦР. Не были четко определены необходимые требования, методы и принципы для обеспечения ядерной безопасности в ходе производства раствора UNH и его гомогенизации. Они не были в

Рисунок 4. Основные элементы системы управления безопасностью на заводе JCO.

Уроки аварии на заводе JCO важно учесть при внедрении на предприятиях и в организации «Росэнергоатом» Производственной системы «Росатом» (ПСР), в основу которой были положены принципы "кайдзен" [17]. Решение задач повышения эффективности производства предприятий атомной отрасли через уменьшение непроизводственных потерь, повышения прибыли и конкурентоспособности через снижение продажной цены, которые поставлены перед ПСР [17], должно обязательно опираться на системный подход к обеспечению безопасности, в котором мы имеем установленные и контролируемые процессы оценки всех рисков для безопасности (включая ядерную) предлагаемых улучшений (изменений) как на стадии рассмотрения,
