Культура безопасности: Система учета опыта эксплуатации

Машин В.А.

Ярким примером может служить авария, которая произошла 28 марта 1979 года на втором энергоблоке АЭС Три-Майл-Айленд (Three Mile Island, TMI-2), США. Расследования, выполненные Президентской Комиссией США [4-7], Комиссией по ядерному регулированию (NRC) США [8, 9], Национальным исследовательским центром по ядерной безопасности АЭС (NSAC) США [10], установили ряд событий-предвестников аварии на TMI-2, которые остались без должного внимания. Расследования высветили многочисленные проблемы в области анализа, принятия корректирующих мер и распространения ОЭ, на уровне как регулирующего органа, так и проектирующей организации и эксплуатирующей компании.

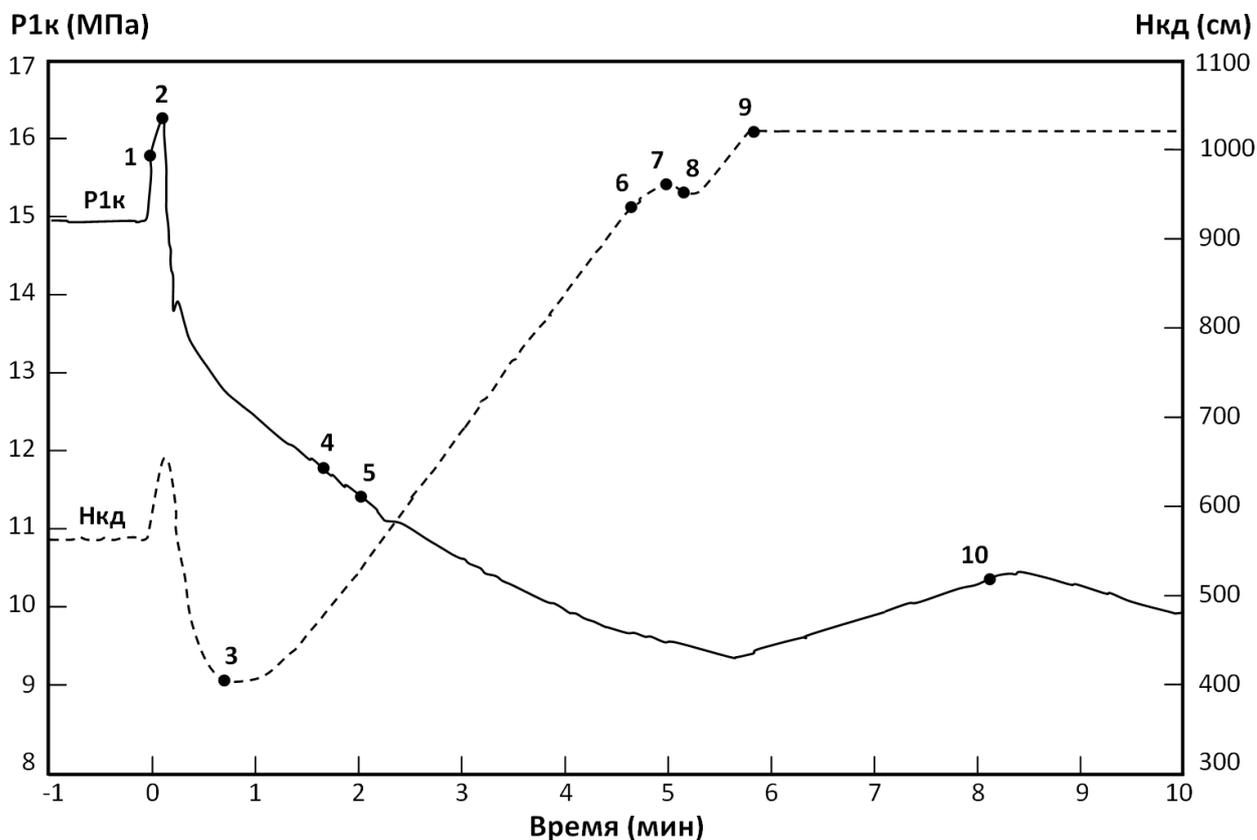
Рисунок 1. Графики изменения давления в первом контуре $P_{1к}$ и уровня в КД $H_{кд}$.

1 - открытие ИПУ КД; 2 - останов реактора; 3 - запуск насоса подпитки; 4 - осушение ПГ; 5 - запуск НРІ, достигнуты условия насыщения под крышкой реактора; 6 - резкое сокращение потока НРІ; 7 - инициация максимальной продувки; 8 - достижение условий насыщения в "горячих" нитках; 9 - зашкаливание уровня в КД; 10 - открытие задвижек на напоре АПН.

Именно с такой проблемой столкнулись операторы впервые минуты аварии на ТМІ-2 (см. рис. 1 [14]). Через открытый разгрузочный клапан ИПУ КД, теплоноситель сбрасывался в барботажный бак со средней скоростью потока около $0.8 \text{ м}^3/\text{мин}$. На 41 секунде оператор включил второй насос подпитки, а перед этим остановил продувку первого контура с целью компенсировать падение уровня в КД (ожидаемое уменьшение объема теплоносителя при понижении его температуры). В итоге, через подпитку в первый контур стал подаваться теплоноситель с расходом около $1.7 \text{ м}^3/\text{мин}$.
