INSAG-7

**Чернобыльская авария:
дополнение к INSAG-1**

ДОКЛАД
МЕЖДУНАРОДНОЙ КОНСУЛЬТАТИВНОЙ
ГРУППЫ ПО ЯДЕРНОЙ БЕЗОПАСНОСТИ

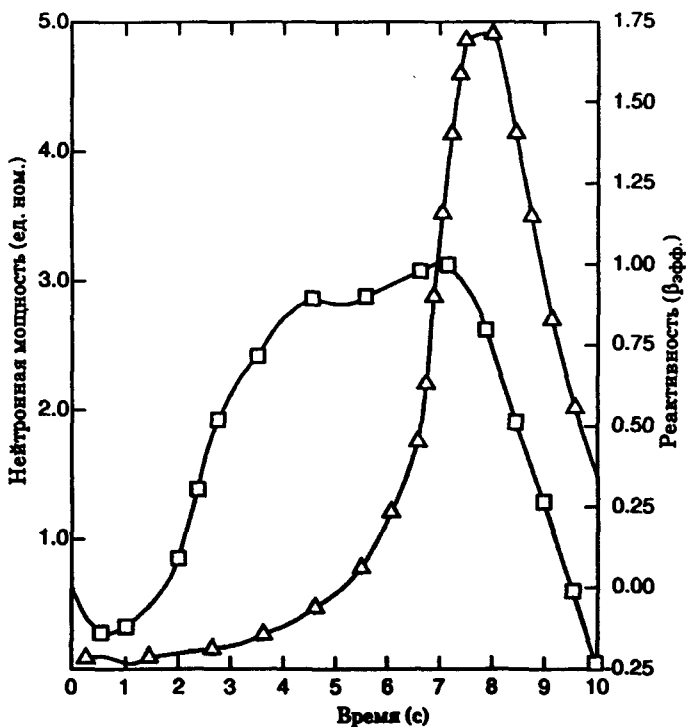
РИС. П-11. Зависимость реактивности и нейтронной мощности от времени на начальной фазе развития аварии. □ — реактивность; Δ — нейтронная мощность.

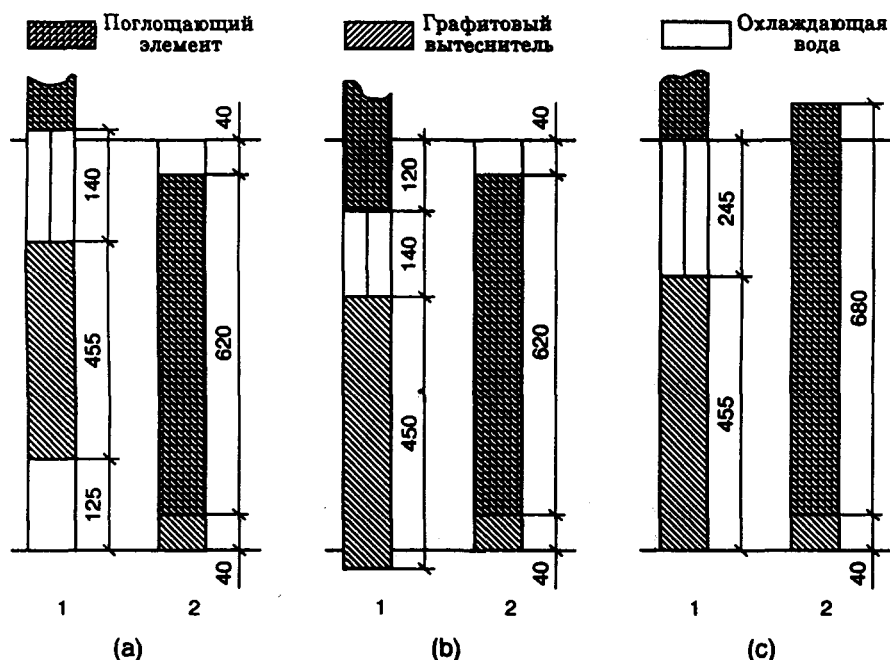
РИС. II-13. Стержни ручного управления в реакторе типа РБМК.

(а) — стержень старой конструкции; (в) — стержень старой конструкции, смещенный в активную зону для исключения возможности ввода положительной реактивности; (с) — модернизированный стержень. 1 — стержень выведен; 2 — стержень введен. (Размеры даны в см.)
