### **Культура безопасности труда и охраны здоровья**

На примере расследования несчастного случая, произошедшего 3 мая 2015 года на распределительном устройстве подстанции ТА-53 Лос-Аламосской национальной лаборатории (LANL, Министерство энергетики США), рассмотрены современные требования, методы и принципы, направленные на формирование и поддержание высокой культуры в области безопасности труда и охраны здоровья. Проанализирована роль комплексной системы управления безопасностью LANL, опыта эксплуатации и человеческого фактора в несчастном случае. Представлены причинные факторы инцидента и рекомендованные группой расследования корректирующие меры. Рассмотрен ряд барьеров для формирования и поддержания высокой культуры безопасности. Данный материал будет полезен при планировании и надзоре за выполнением работ, а также при расследовании инцидентов и несчастных случаев на предприятиях электроэнергетической отрасли.

### Описание инцидента на РУ подстанции ТА-53

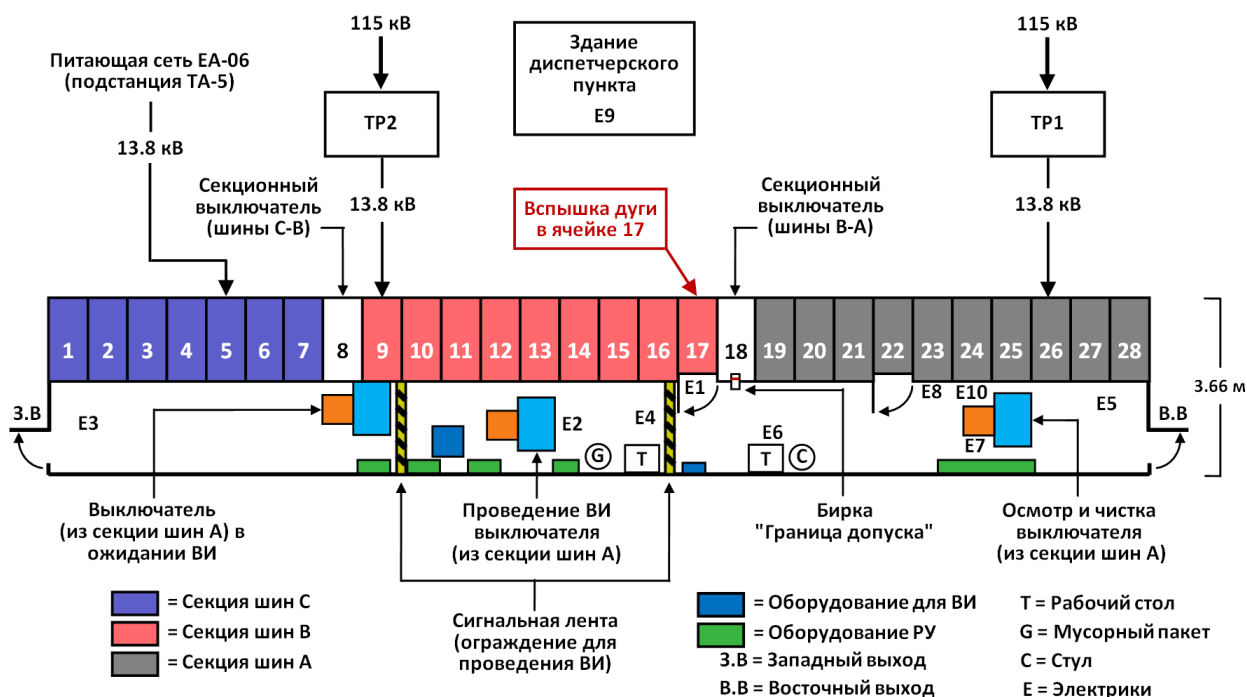
Рисунок 2. Конфигурация РУ подстанции ТА-53 в момент инцидента 3 мая 2015 года [4].

Приблизительно в 7:30 электрики приступили к работе: обслуживание и высоковольтные испытания воздушных автоматических выключателей (ПТО-2) и чистка шин ячеек (ПТО-5) секции шин А. Зона проведения высоковольтных испытаний (ВИ) располагалась в коридоре РУ напротив ячеек с 10 по 16 и была огорожена жёлтыми сигнальными лентами с непрерывной предупреждающей надписью чёрного цвета. Опасная зона для ячеек под напряжением (ячейки 1–18) или зона для выполнения работ ПТО-5 (ячейки 19–20) установлены не были (см. рисунок 2).

Примерно в 11:00, после очистки шин, по крайней мере, одной ячейки секции А, электрослесарь Е1 вошёл в ячейку 17 (секция шин В), находящуюся под напряжением 13.8 кВ. На нём были следующие средства индивидуальной защиты (СИЗ): нитриловые перчатки, рубашка с длинными рукавами из термостойкого материала для защиты от электрической дуги, рабочий полукombineзон (без защиты от вспышки дуги) и бейсболка. Примерно в 11:04 Е1 снял стальные защитные панели, чтобы получить доступ к шинам и выполнить очистку их поверхности. После этого он распылил промышленный жидкий очиститель в воздушный зазор между шиной фазы С и заземлённым корпусом ячейки 17. За этим немедленно последовало короткое замыкание, сопровождаемое открытой электрической дугой (согласно системе мониторинга, в 11:08). Взрывной волной электрослесаря Е1 выбросило из ячейки на пол коридора, где он затылком ударился о микрометр, лежащий у стены, и получил незначительную рваную рану. Тепловое воздействие электрической дуги вызвало ожоги рук, запястий, лица, шеи и туловища (свыше 30% поверхности тела). Электрослесарь Е2 оперативно потушил одежду на Е1, помог её снять и стал прикладывать прохладные влажные куски материи к обожжённым местам. В критическом состоянии Е1 был оперативно доставлен в ожоговый центр.

электрослесаря Е9. Когда электрослесарь Е1 вошёл в ячейку 17 (см. рисунок 2), Е9 находился в здании диспетчерского пункта и оформлял документы по выполнению работ ПТО на РУ. В это время Е3, выполняющий функции оперативного контроля за выполнением работ как ПТО-2, так и ПТО-5, стоял у западного выхода РУ. Электромонтёр Е5, в функции которого входила проверка отсутствия напряжения по запросам электрослесарей, располагался у восточного выхода РУ. Все остальные были заняты своими задачами и не заметили, как Е1 открыл дверь и вошёл внутрь ячейки 17 секции шин В, находящейся под напряжением 13.8 кВ.

Кроме этого, из-за опасности высокого напряжения, границы зоны ВИ выключателей были обозначены жёлтой сигнальной лентой (см. рисунок 2). Группа по расследованию пришла к выводу, что расположение жёлтой предупреждающей ленты между ячейками 16 и 17 секции В могло дать сбивающий с толку визуальный сигнал, повлиявший на решение Е1 работать в ячейке 17.
