Машин В.А.

Boeing: два пути — две культуры безопасности. Часть 1.

В данной статье рассмотрены фундаментальные причины, которые привели к череде резонансных инцидентов, преследующих корпорацию Boeing в последние годы. Представленный анализ будет полезен отечественным авиастроительным компаниям, стремящимся повысить показатели эффективности разработки и производства авиационной техники, не упустив из виду вопросы качества и безопасности.

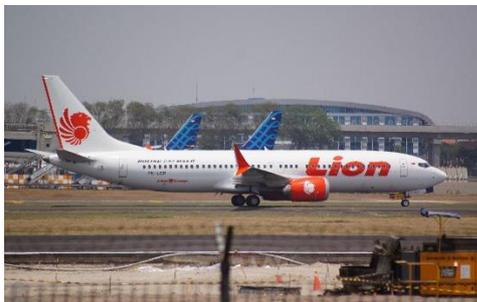
Разбившийся Boeing 737 MAX 8 (рейс JT610) за месяц до катастрофы

Для понимания причин эволюции культуры безопасности корпорации Boeing в начале перенесёмся в аэропорт Джакарты, из которого 29 октября 2018 года в 06:20 рейсом JT610 вылетел новейший Boeing 737 MAX 8 индонезийской авиакомпании Lion Air [1]. Сразу после взлёта, когда были убраны закрылки включился механизм тряски штурвала командира, предупреждающий об опасности сваливания воздушного судна (ВС). Нос ВС внезапно опустился. Командир нажал на штурвале большим пальцем кнопки электропривода горизонтального стабилизатора, чтобы поднять его. Нос приподнялся, но затем снова опустился. В течение 11 минут бортовым самописцем было зафиксировано 26 нажатий пилотами на кнопки управления электроприводом стабилизатора, и каждый раз ситуация повторялась: нос слегка приподнимался, а затем ещё более опускался. Вместо 8250 м ВС смогло достичь высоты менее 1850 м. В какой-то момент ВС перешло в глубокое сваливание с резким падением подъёмной силы из-за срыва потока с крыла. В 06:32 рейс JT610 рухнул в Яванское море. Все 189 человек на борту погибли [1].

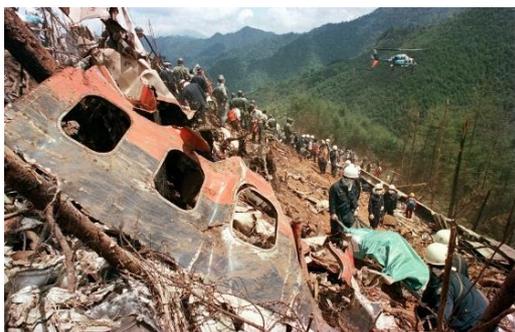
Место крушения Boeing 747 авиакомпании Japan Air Lines в 1985 году

Расследование установило, что данное ВС 2 июня 1978 года из-за ошибки пилота при посадке ударились хвостовой частью о взлётную полосу, повредив нижнюю часть хвостового гермошпангоута. Специалистами Boeing была подготовлена процедура по проведению ремонтных работ (включая замену и соединение новой нижней части гермошпангоута с верхней, используя дополнительные пластины для усиления). Работы выполнялись в Японии прибывшей ремонтной бригадой Boeing. Из-за трудностей с установкой одной из пластин ремонтная бригада решила предварительно разделить её на две части, что являлось нарушением утверждённой процедуры. Нижняя часть пластины была зафиксирована двумя рядами заклёпок (как требовала процедура), а верхняя (более узкая) – лишь одним. В результате, согласно оценкам, это снизило прочность соединения на 30%. Примерно через 12 тыс. циклов «взлёт-посадка» верхняя пластина разорвалась по линии заклёпок при выполнении рейса JAL 123 [5]. Всего через несколько недель после катастрофы, изучив полученные данные компания Boeing объявила о своей вине, заявив, что во время ремонта хвостового гермошпангоута её специалистами были нарушены технические инструкции [3].

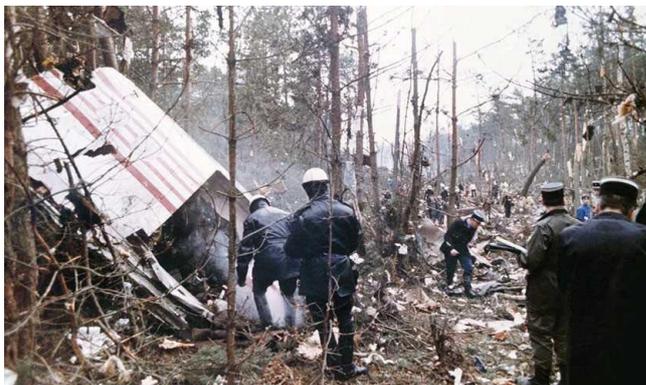
Репутация компании McDonnell Douglas в области коммерческого авиастроения к моменту слияния была серьёзно подорвана катастрофой, произошедшей 3 марта 1974 года с DC-10, рейс ТК 981 авиакомпании Turkish Airlines. DC-10 представлял собой широкофюзеляжный дальнемагистральный авиалайнер с тремя двигателями, разработанный как ответ на Boeing 747 и Lockheed L-1011. Рейс ТК 981 вылетел в 11:32 из Парижа почти полностью заполненный пассажирами [6]. В 11:40 на высоте примерно 3660 м у ВС неожиданно открылась и оторвалась дверь заднего грузового отсека, что создало взрывную декомпрессию. Давление в грузовом

отсеке резко упало и находящийся над ним пол пассажирского салона обрушился вниз. Шесть пассажиров последнего ряда с креслами выбросило наружу. Проложенные под полом салона тросы управления были порваны или пережаты. В результате управление хвостовым оперением ВС и вторым (хвостовым) двигателем было потеряно. ВС перешло в пикирование и через 77 секунд после декомпрессии разбилось. Все 346 человек на борту погибли [6].

Место крушения DC-10 авиакомпании Turkish Airlines в 1974 году

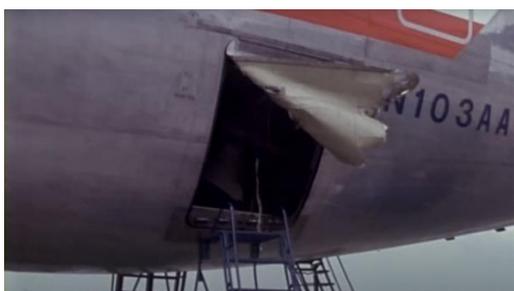
Проём двери грузового отсека DC-10 авиакомпании American Airlines после приземления в 1972 года

American Airlines [7]. В тот день DC-10 вылетел из Детройта в 19:20. Через 5 минут после взлёта у ВС на высоте примерно 3580 метров также оторвалась дверь заднего грузового отсека, вызвав взрывную декомпрессию, разрушение пола в пассажирском салоне, заклинивание троса управления рулём направления в хвостовом оперении и останов второго двигателя. Но имелись два важных отличия этого инцидента от катастрофы под Парижем. Во-первых, рейс 96 летел полупустым (всего 56 пассажиров, задние ряды кресел в салоне были свободными). Во-вторых, командиром авиалайнера был опытный лётчик, который специально при подготовке на тренажёре DC-10 отрабатывал ситуации управления ВС при потере хвостового оперения и второго двигателя [8]. Благодаря этим факторам экипаж сумел восстановить контроль над ВС, вернуться и совершить

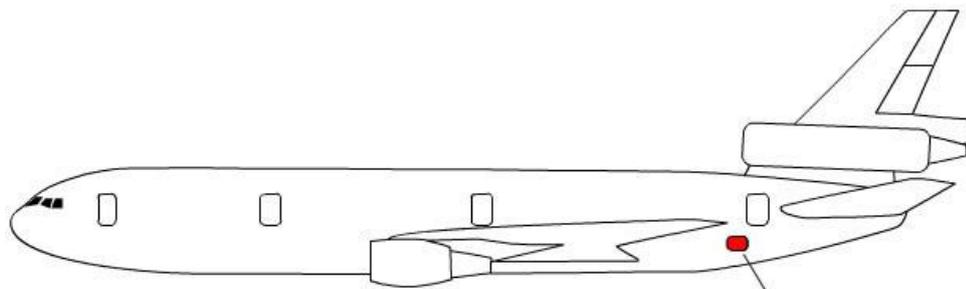
DC-10. Расположение двери заднего грузового отсека (112 см × 122 см)

Для расследования инцидента с рейсом 96 была направлена группа экспертов бюро авиационной безопасности NTSB. После тщательного анализа вероятной причиной инцидента были названы конструктивные недостатки механизма запирания двери заднего грузового отсека DC-10. Конструкция двери позволяла создать видимость, что дверь закрыта (внешняя ручка механизма стопорения опущена вниз, в кабине экипажа гаснет сигнальное табло открытого положения грузовой двери), когда на самом деле система четырёх крюкообразных захватов не была полностью в положение «заперто», а стопорные штифты не были установлены в положение, фиксирующем эти захваты. Кроме этого, эксперты отметили отсутствие вентиляционных створок между пассажирским салоном и грузовым отсеком на DC-10, которые могли бы минимизировать давление на пол салона в случае внезапной разгерметизации грузового отсека и предотвратить его обрушение [7].

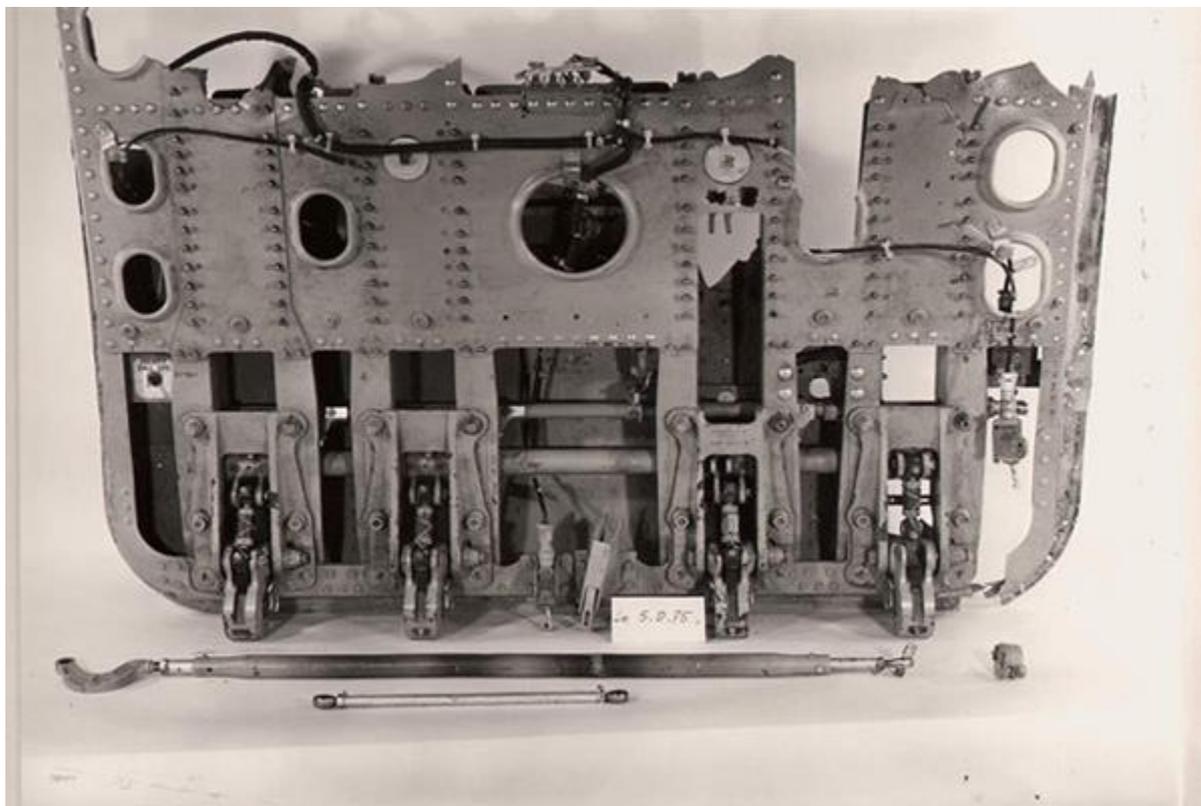
Восстановленная дверь грузового отсека DC-10 рейса TK 981 авиакомпании Turkish Airlines

По результатам расследования NTSB направил две рекомендации в FAA для обеспечения безопасности полётов DC-10, которые включали в себя изменения механизма запирания грузовых дверей (чтобы невозможно было опустить стопорную ручку без надёжной фиксации захватов), а также установку вентиляционных створок между пассажирским салоном и кормовым грузовым отсеком для быстрого выравнивания давления в случае внезапной разгерметизации грузового отсека [7].

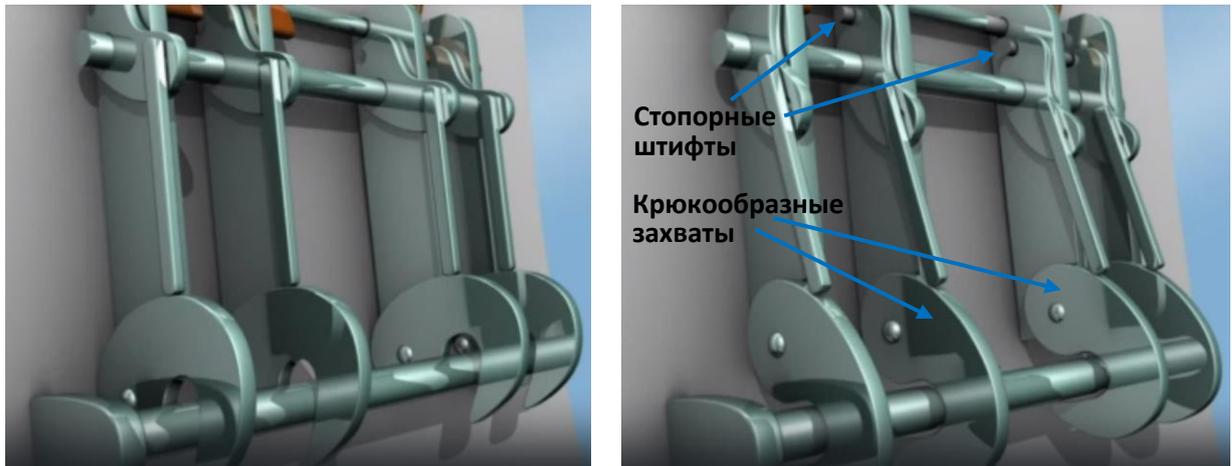
Схема запирания двери грузового отсека DC-10. На левом рисунке захваты не полностью в положении «заперто», а стопорные штифты не установлены в положение фиксации захватов

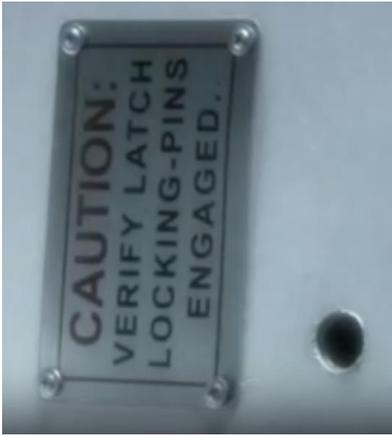
Смотровое отверстие и предупреждающая надпись на двери грузового отсека DC-10

Расследование катастрофы рейса ТК 981 под Парижем установило, что на поставленном 10 декабря 1972 года в авиакомпанию Turkish Airlines DC-10, произведённого McDonnell Douglas уже после заключения «джентльменского соглашения», не были внесены изменения, рекомендованные сервисным бюллетенем 52-37. Были установлены лишь, согласно бюллетеню A52-35, смотровое отверстие диаметром 2,54 см и предупреждающие надписи (на английском и турецком языках).

В день катастрофы под Парижем грузчик (выходец из Алжира) как обычно закрыл дверь грузового отсека рейса ТК 981, не проконтролировав положение стопорных штифтов через смотровое отверстие. В ходе расследования он показал, что ни разу в своей практике не использовал смотровое отверстие, поскольку не знал его назначения. Предупреждающие надписи на двери ему ни о чём не говорили: прекрасно владея тремя языками, английский и турецкий он не знал. Ни бортинженер, ни инженер по наземному техническому обслуживанию рейса ТК 981 (оба погибли в катастрофе) также не выполнили проверку положения стопорных штифтов через смотровое отверстие. Как было отмечено в отчёте по расследованию: проведение проверки было затруднено из-за недостаточного диаметра смотрового окна [6].

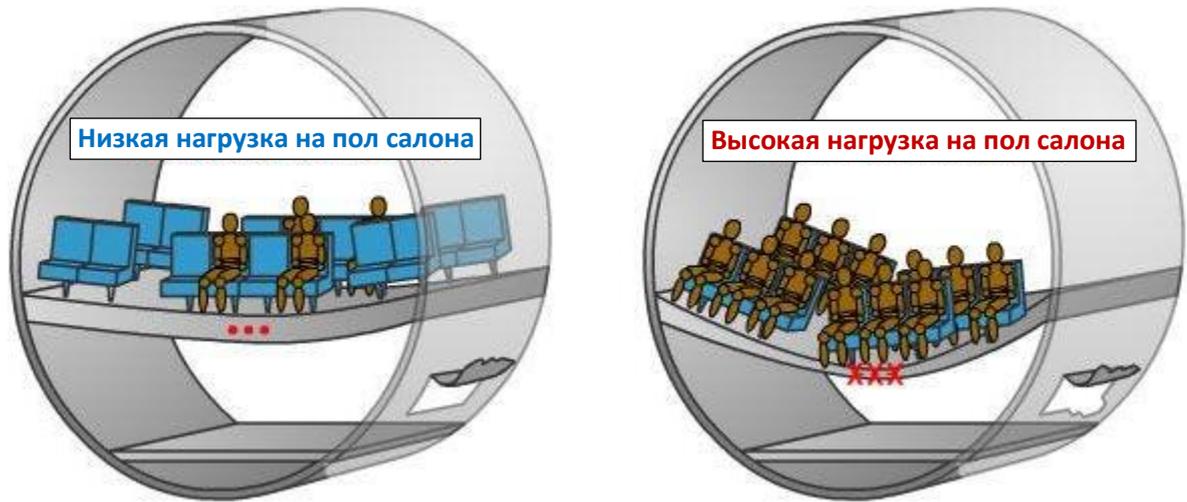
Влияние взрывной декомпрессии на пол салона DC-10 при различной нагрузке
