**Машин В.А.**

**Boeing: два пути — две культуры безопасности. Часть 4.**

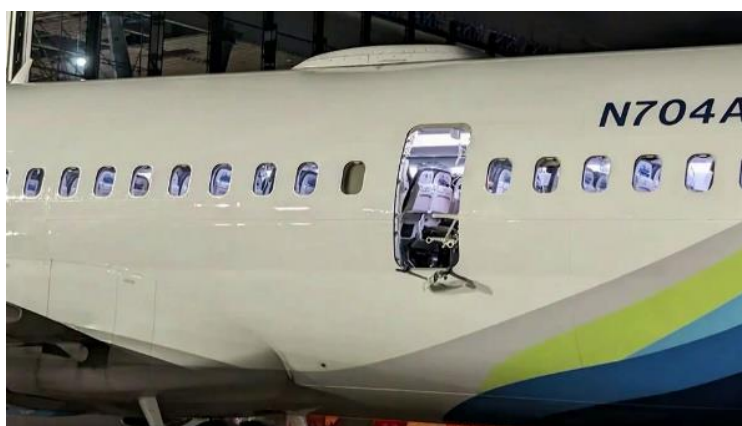
5 января 2024 года вскоре после вылета из Портленда (США) у рейса 1282 на высоте 4520 метров оторвалась часть фюзеляжа – панель-заглушка на прямоугольном отверстии, в котором на самолётах бюджетных компаний (с увеличенным количеством посадочных мест), согласно правилам авиационной безопасности устанавливают аварийные двери. Последовала взрывная декомпрессия. Самолёт вынужден был вернуться в Портленд и совершить аварийную посадку [4]. К счастью, никто из пассажиров и экипажа не пострадал. Места 26А и 26В, где находилась панель-заглушка по левому борту (для пассажиров это обычные места с иллюминатором), оказались пустыми. Полёты всех Boeing 737 MAX 9 были временно приостановлены распоряжением FAA. Акции корпорации начали затяжное падение: 249 долларов в начале года, 173 доллара 22 августа 2024 года. После инцидента с рейсом 1282 авиакомпании Alaska Airlines, генеральный директор Boeing Д. Кэлхун объявил об отставке, покинув свой пост 5 августа 2024 года. Руководство Boeing вынуждено было признать, что многие годы корпорация отдавала приоритет скорости производства, а не качеству.

Boeing 737 MAX 9, рейс 1282, без панели-заглушки

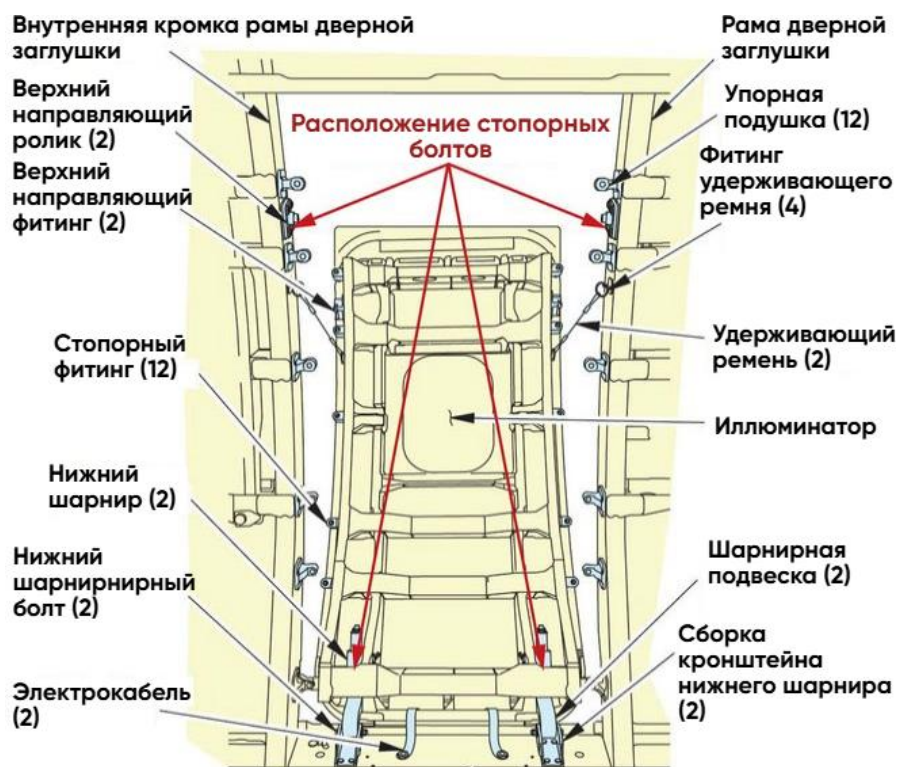
Схема дверной заглушки Boeing 737 MAX

1 сентября 2023 года, на следующий день после поставки фюзеляжа на завод в Рентоне, во время его осмотра был обнаружен небольшой дефект: повреждение пяти заклёпок в непосредственной близости от дверной заглушки. В этот же день заявка на их замену была передана представителю компании Spirit, которая по контракту устраняет все дефекты, выявленные на фюзеляже.

7 сентября механик-сборщик Spirit внёс запись в Единую систему управления производственными процессами (CMES), что ремонт заклёпок выполнен: «заклёпки удалены и заменены». Но в этот же день инспектор Boeing записал в наряде на выполнение работ, что заклёпки не были заменены, а просто покрашены, что недопустимо.

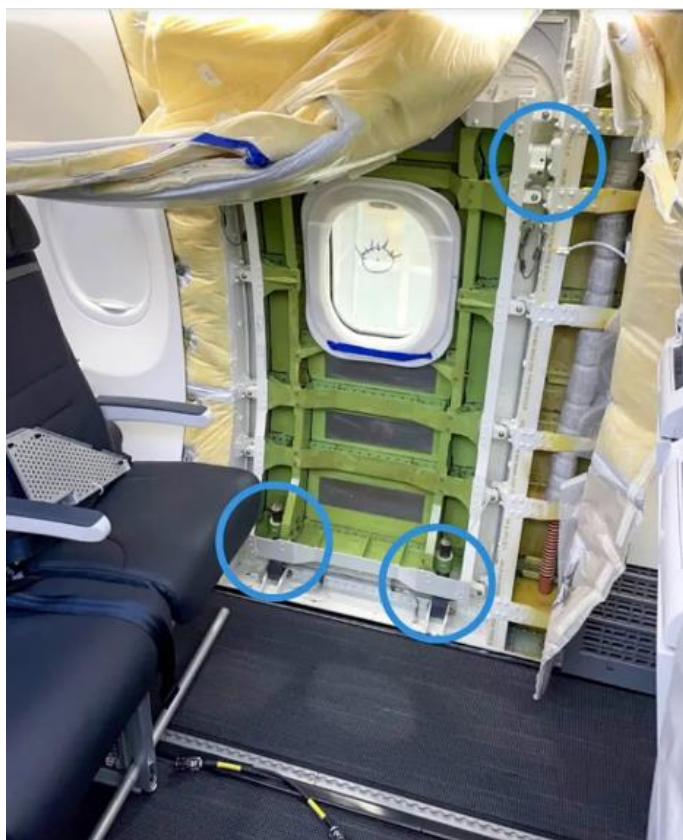
Фотография «закрытой» дверной заглушки без крепёжных болтов

В 18:39 была сделана фотография закрытой дверной заглушки, с изоляцией свисающей сверху. На ней отчётливо можно видеть, что три важнейших для фиксации заглушки болта отсутствовали (отверстие четвёртого болта было закрыто изоляцией). Механик-сборщик, отвечавший за установку таких заглушек и находившийся в эти дни в отпуске, позже скажет следователям NTSB, что человек, который её закрывал, не знал, что делал [5].
