INSAG-7

**Чернобыльская авария:
дополнение к INSAG-1**

ДОКЛАД
МЕЖДУНАРОДНОЙ КОНСУЛЬТАТИВНОЙ
ГРУППЫ ПО ЯДЕРНОЙ БЕЗОПАСНОСТИ

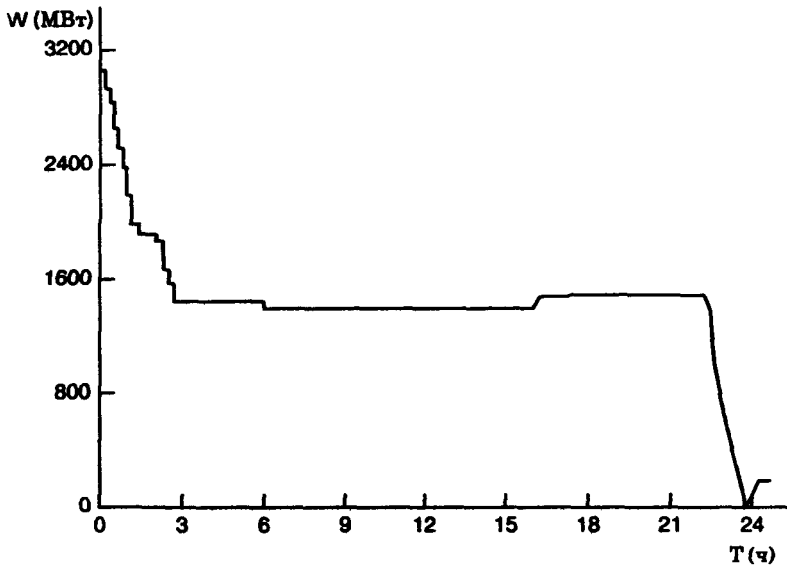
РИС. II-3. Изменение мощности во времени (отсчет времени ведется с момента начала снижения мощности).

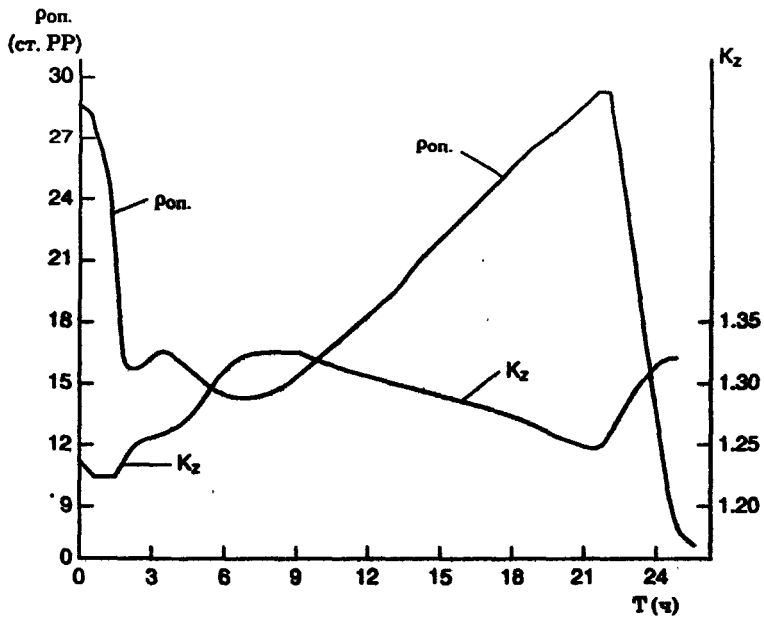
РИС. II-4. Изменение оперативного запаса реактивности $\rho_{оп}$ и коэффициента неравномерности K_z в переходном режиме.

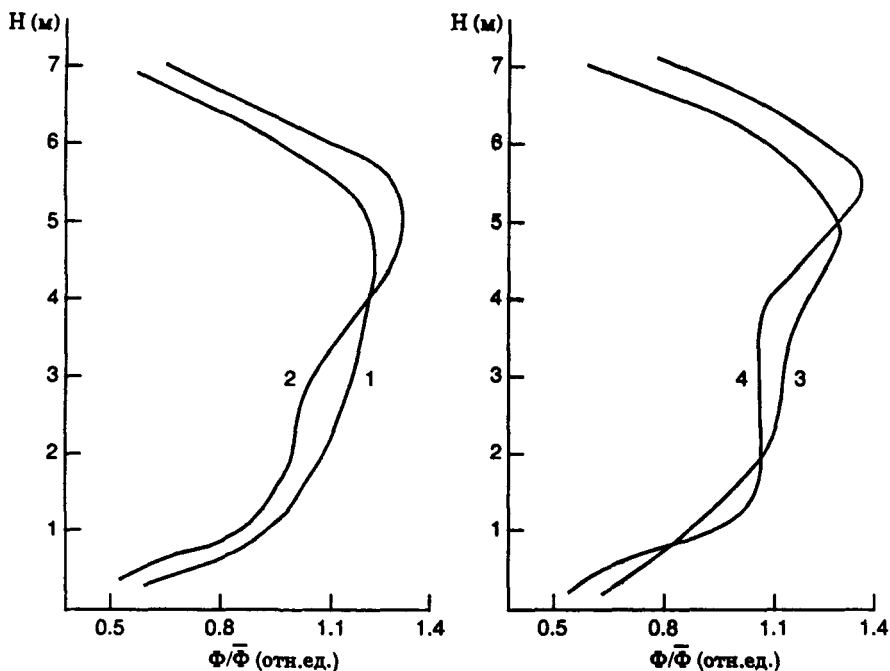
РИС. П-5. Аксиальное распределение плотности потока тепловых нейтронов для различных моментов времени в течение ксенонового переходного процесса, предшествовавшего аварии: 1 — 00 ч; 2 — 07 ч; 3 — 22 ч; 4 — 24 ч 30 мин (перед аварией).

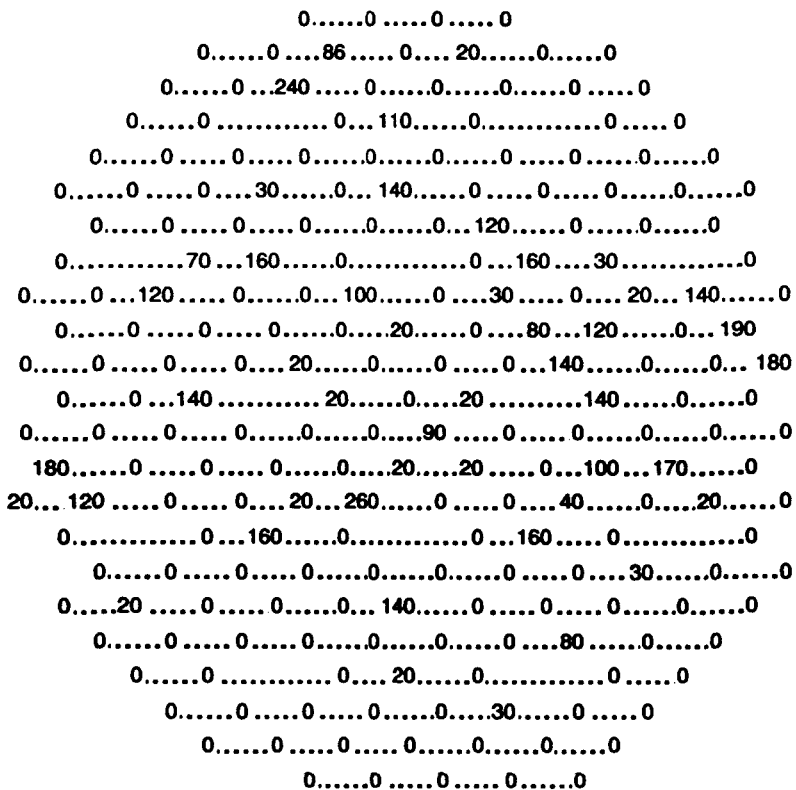
Первоначально было воспроизведено положение всех регуляторов (рис. II-6) и “восстановлено” поле энерговыделения на время 01 ч 22 мин 30 с 26 апреля 1986 г. Радиально-азимутальное распределение показано на рис. II-7, показания датчиков высотного распределения — на рис. II-8. В момент времени, соответствующий 01 ч 23 мин 40 с 26 апреля 1986 г., по сигналу АЗ-5, имитировалось движение в активную зону всех стержней СУЗ.

РИС. II-6. Глубины погружения стержней СУЗ в СМ.

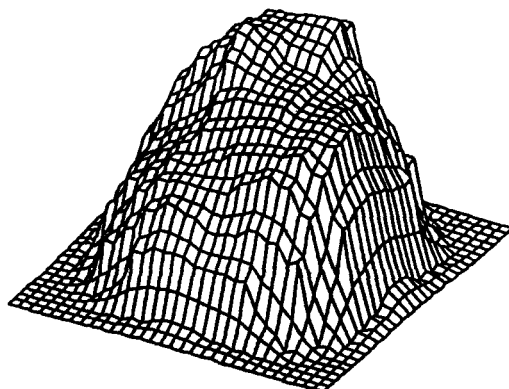
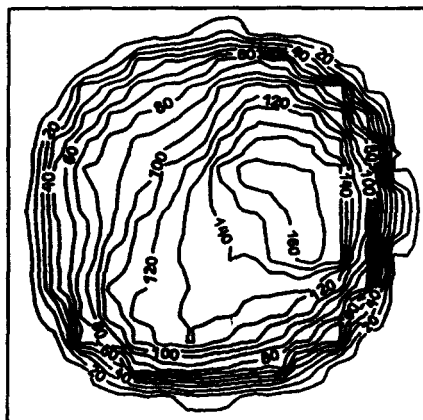
РИС. П-7. Радиальное распределение исходного нейтронного поля.

зоны (рис. П-9), и начинается рост реактивности и интегральной мощности реактора. В нерегламентных условиях этот эффект обусловлен конструктивными особенностями регулирующего стержня: при вводе его в активную зону из верхнего положения (рис. П-10) в нижней части реактора происходит увеличение коэффициента размножения за счет замены поглощающего нейтроны столба воды на графитовый вытеснитель. Изменение реактивности и интегральной мощности реактора, рассчитанное по модели 1, показано на рис. П-11.

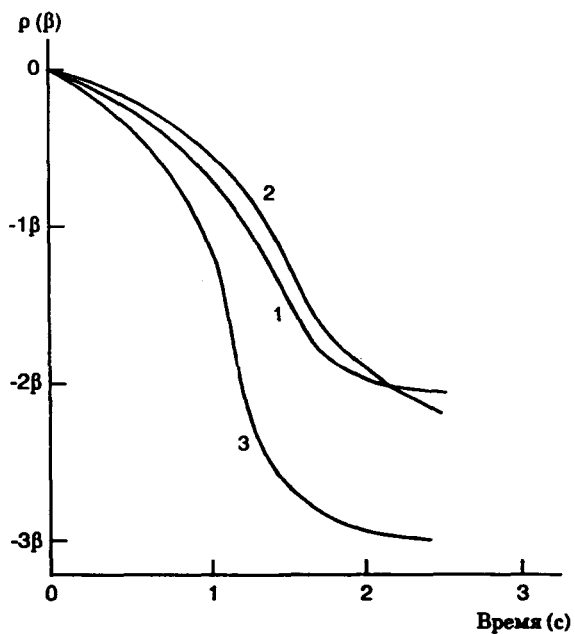
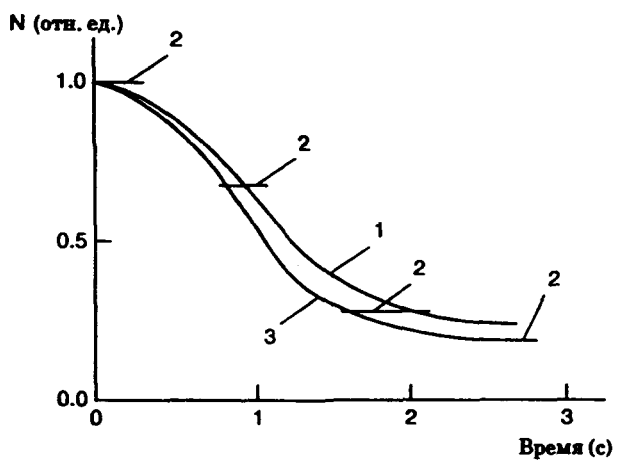
РИС. II-14. Испытания системы БАЗ на Ленинградской и Игналинской АЭС. $N_p = 0,4 N_{ном.}$; 1 — теория; 2 — эксперимент на ЛАЭС; 3 — эксперимент на ИАЭС.
