**Машин В.А.**

**Boeing: два пути — две культуры безопасности. Часть 4.**

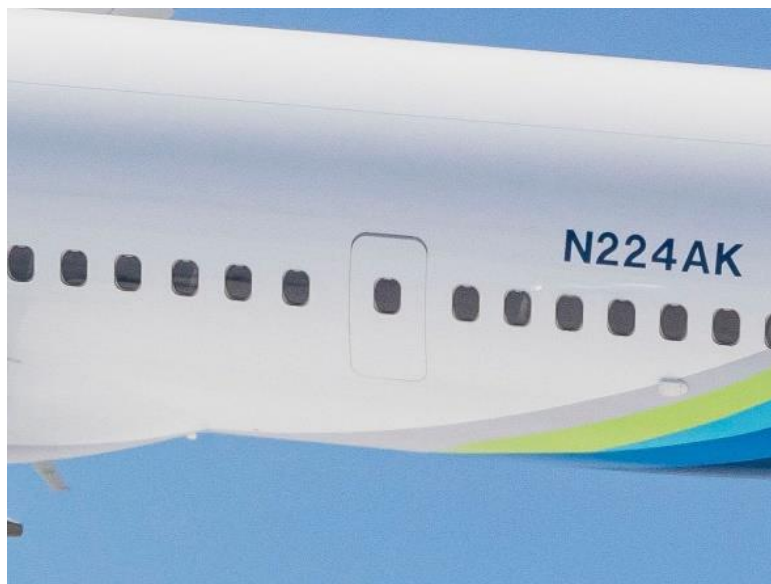
Панель-заглушка Boeing 737 MAX 9

5 января 2024 года вскоре после вылета из Портленда (США) у рейса 1282 на высоте 4520 метров оторвалась часть фюзеляжа – панель-заглушка на прямоугольном отверстии, в котором на самолётах бюджетных компаний (с увеличенным количеством посадочных мест), согласно правилам авиационной безопасности устанавливают аварийные двери. Последовала взрывная декомпрессия. Самолёт вынужден был вернуться в Портленд и совершить аварийную посадку [4]. К счастью, никто из пассажиров и экипажа не пострадал. Места 26А и 26В, где находилась панель-заглушка по левому борту (для пассажиров это обычные места с иллюминатором), оказались пустыми. Полёты всех Boeing 737 MAX 9 были временно приостановлены распоряжением FAA. Акции корпорации начали затяжное падение: 249 долларов в начале года, 173 доллара 22 августа 2024 года. После инцидента с рейсом 1282 авиакомпании Alaska Airlines, генеральный директор Boeing Д. Кэлхун объявил об отставке, покинув свой пост 5 августа 2024 года. Руководство Boeing вынуждено было признать, что многие годы корпорация отдавала приоритет скорости производства, а не качеству.
