**Машин В.А.**

**Boeing: два пути — две культуры безопасности. Часть 3.**

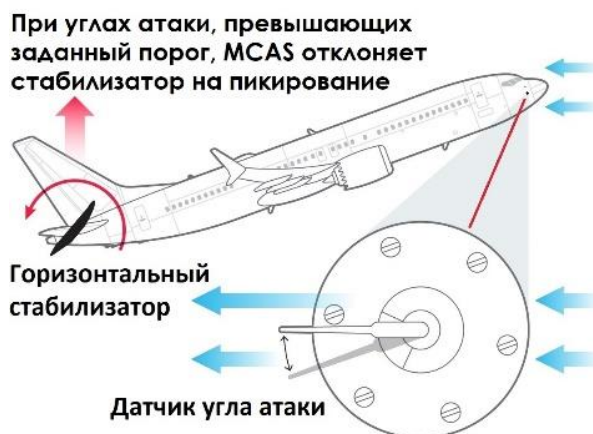
Принцип работы системы MCAS на 737 MAX

MCAS получала данные от одного из двух датчиков угла атаки (ДУА), расположенных по бортам носовой части фюзеляжа. При превышении показаний ДУА выше установленных значений, MCAS на 10 секунд включала электродвигатель для перекаладки горизонтального стабилизатора, опуская нос самолёта на  $2,5^\circ$ . У рейса JT610 подключённый к MCAS датчик с левого борта давал ложные показания и по превышению допустимого угла атаки система начала подавать управляющие команды электроприводу стабилизатора в автоматическом режиме с промежутками 5 секунд, переводя самолёт в режим сваливания. Пилоты пытались поднять нос самолёта, используя кнопки управления электроприводом стабилизатора на штурвале, но управляющие команды MCAS на электропривод имели приоритет над действиями пилотов [2].

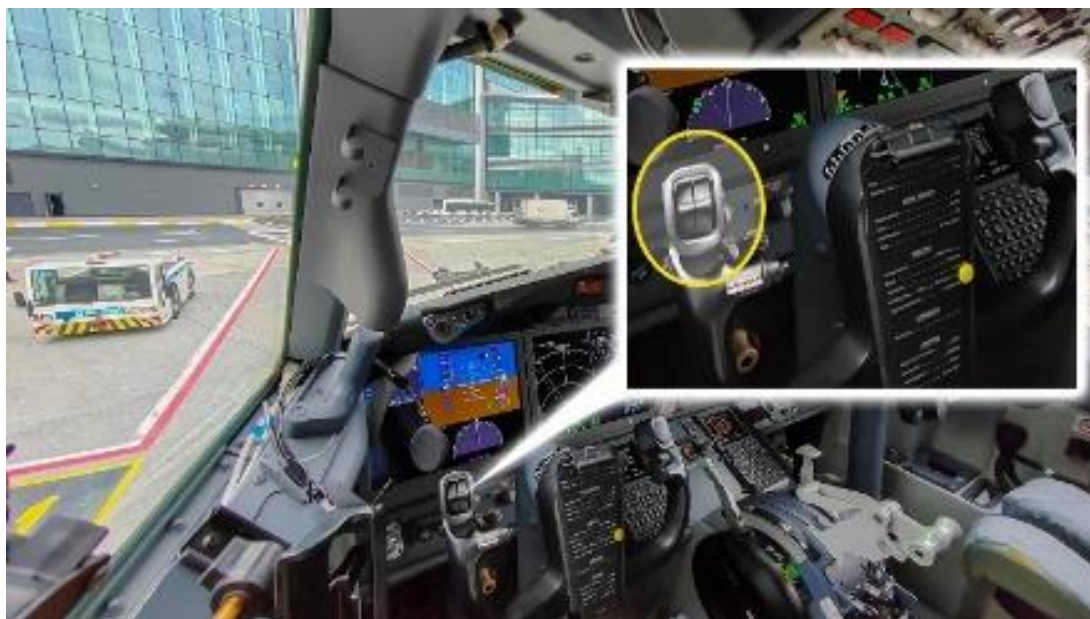
Кнопки управления электроприводом стабилизатора на штурвале

С 08:40:14 командир в течение 2 секунд воздействовал на кнопки электропривода стабилизатора на штурвале для поднятия носа самолёта. Заметим, что во время любой переключки горизонтального стабилизатора электроприводом (системой MCAS или пилотами), с характерным трескающим звуком начинают вращаться два барабана ручного управления стабилизатором (один – справа от командира, другой – слева от второго пилота).

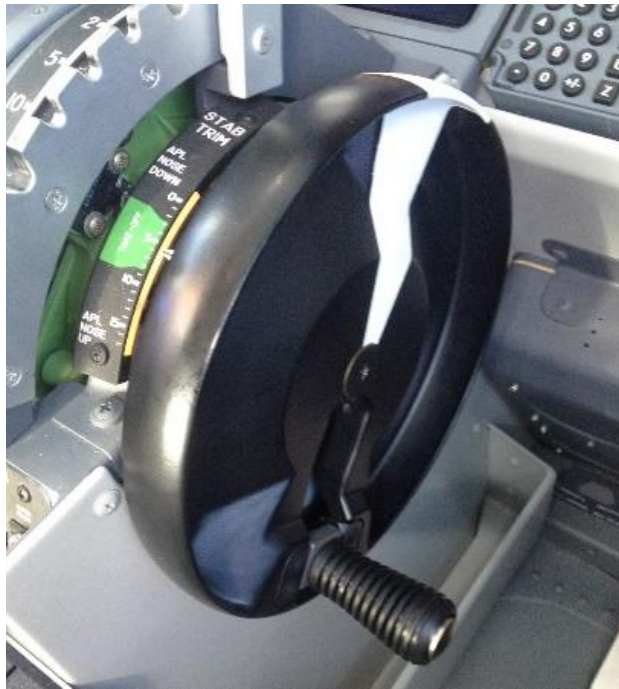
Барaban для ручного управления стабилизатором

В 08:41:31, через 53 секунды после выключения электропривода стабилизатора, второй пилот наконец попытался использовать барабан ручного управления стабилизатором, чтобы поднять нос, но не смог его повернуть из-за высокой скорости самолёта (в конце полёта расчётные значения скорости достигли 927 км/час [4], при этом уже при скорости 426 км/час барабан ручного управления стабилизатором становится невыносимо тяжело повернуть). Пилоты продолжили прикладывать усилия на штурвалы, чтобы поднять нос самолёта.

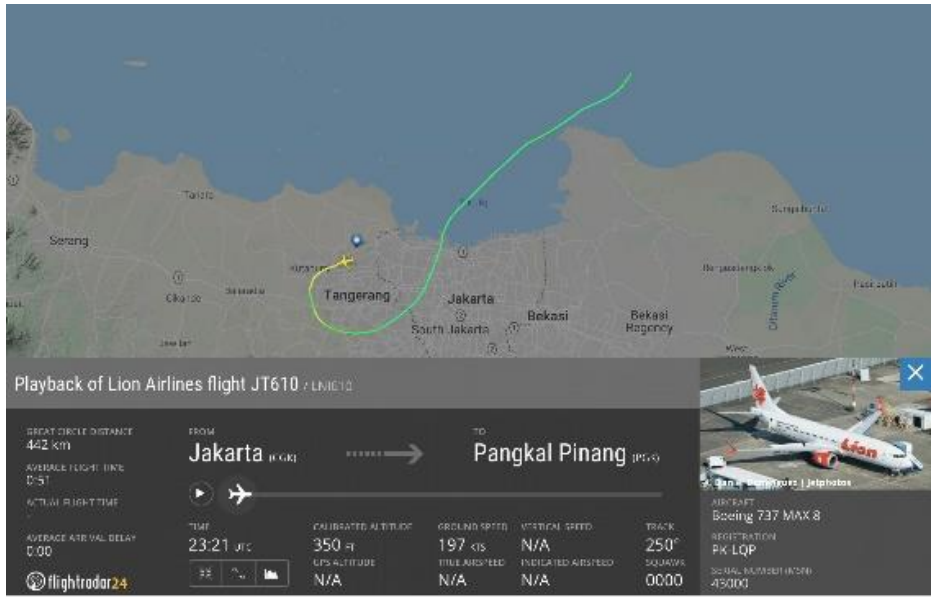
Схема полёта рейса JT610 29.10.2018 (Flightradar24)

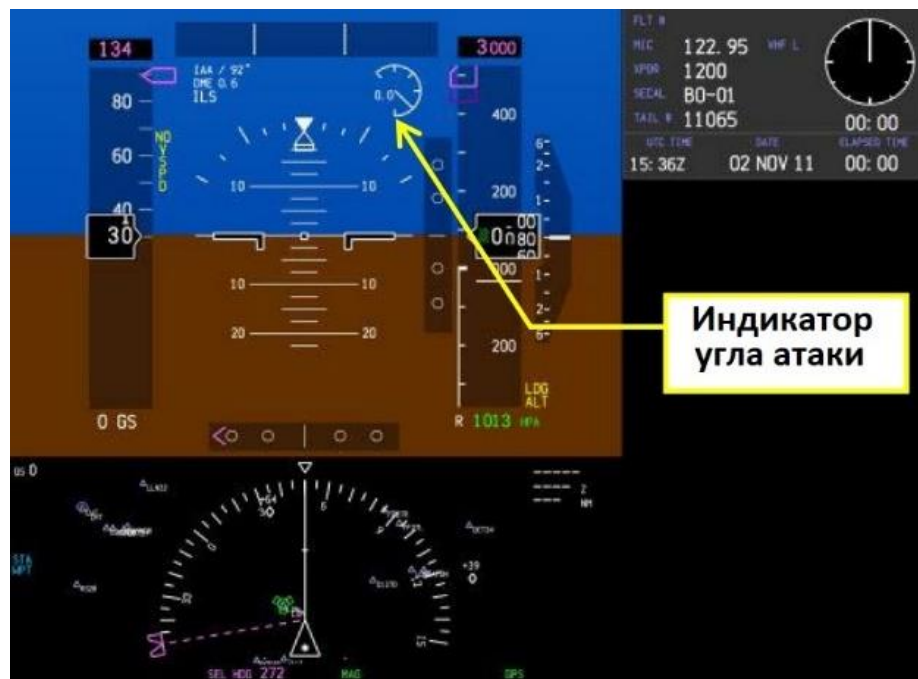
Оptionальный индикатор угла атаки на основном пилотажном дисплее 737 MAX

Важная для диагностики ситуации индикация о рассогласовании показаний датчиков угла атаки упоминалась в этих документах как «дополнительная» (при условии, что опция приобретена). Согласно Boeing, отсутствие оповещения о рассогласовании показаний датчиков угла атаки на основных пилотажных дисплеях (PFD) 737 MAX не влияло на безопасность полётов. В декабре 2018 года это ещё раз было подтверждено Советом по вопросам безопасности корпорации Boeing [2]. Никаких принципиальных изменений в программное обеспечение MCAS не было внесено. В этот период позиция Boeing и FAA заключалась в том, что, если имелись недостатки технического проекта 737 MAX (например, нарушение принципа единичного отказа для системы MCAS при неисправности

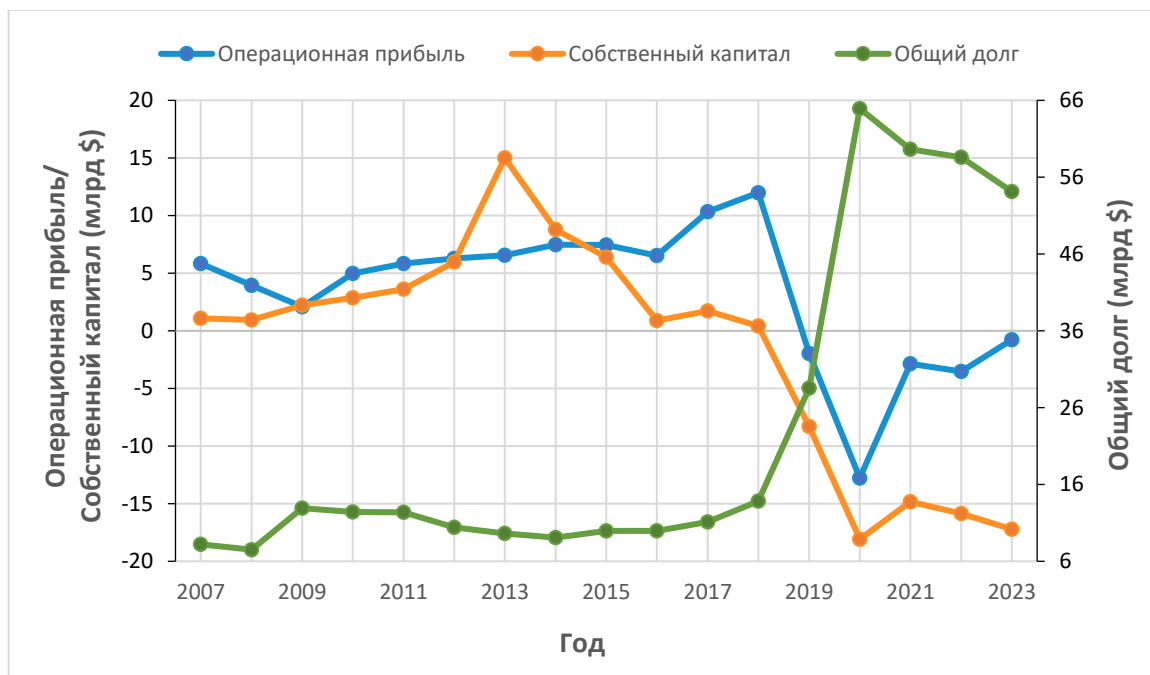
Рисунок 2. Динамика операционной прибыли, собственного капитала и общего долга корпорации Boeing (The Boeing Company Annual Reports)

млрд долларов. С 2019 года корпорация Boeing фиксирует в своей финансовой отчётности операционные убытки, отрицательные значения собственного капитала (долги превысили активы) и почти четырёхкратный рост общего долга (см. рисунок 2).

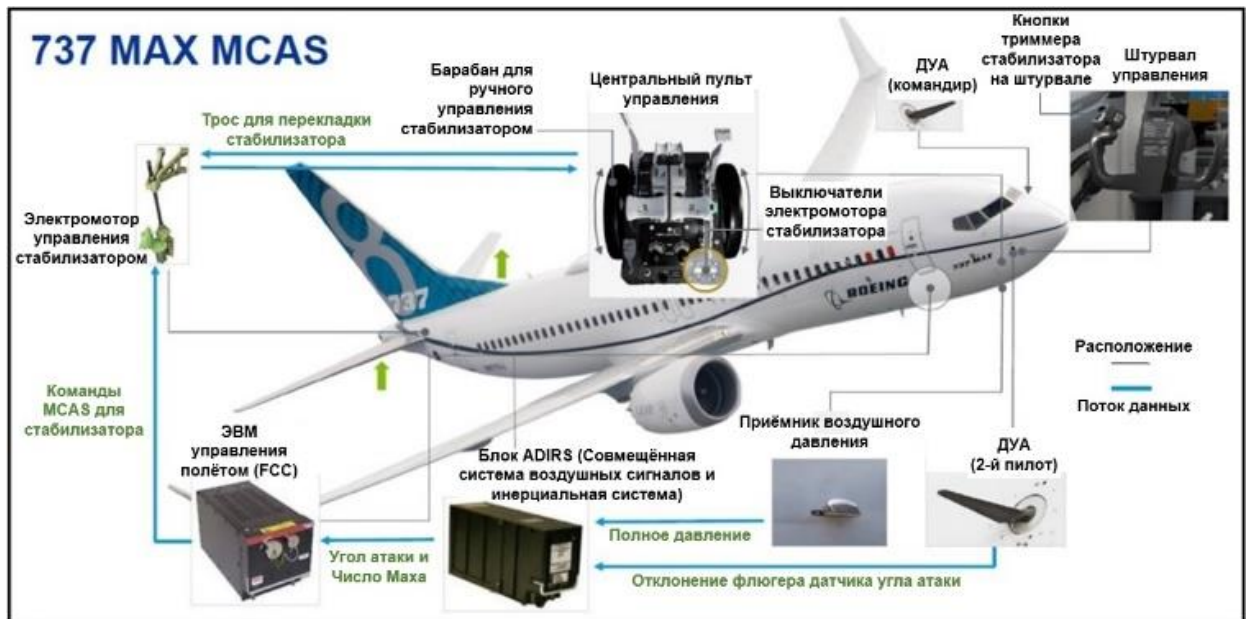
Основные компоненты MCAS 737 MAX

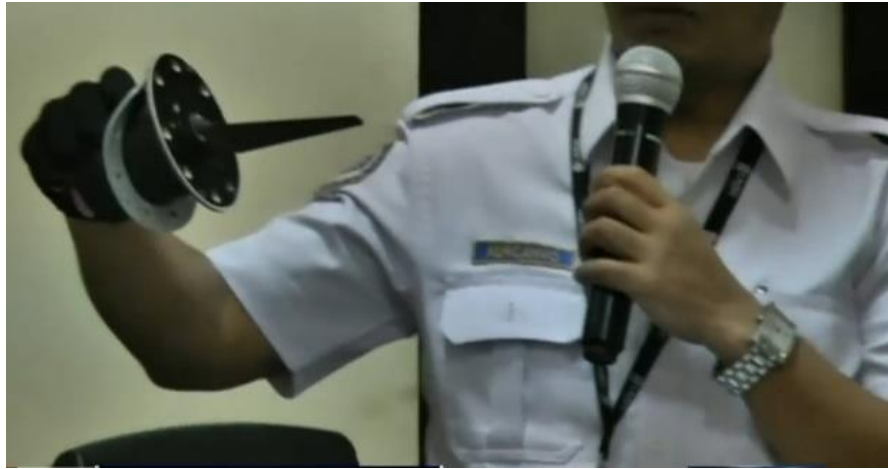
ДУА, аналогичный датчикам рейса JT610 Lion Air

Использование MCAS данных только от одного датчика означало, что если он ошибочно указывает на высокие значения угла атаки, система будет с интервалом 5 секунд подавать команды на электродвигатель стабилизатора, опуская каждый раз в течение 10 секунд нос самолёта вниз, если пилот не знает, как отключить эту систему. При проектировании MCAS для 737 MAX из-за отсутствия аппаратного резервирования был нарушен важнейший для обеспечения безопасности принцип единичного отказа, в соответствии с которым выход из строя одного датчика не должно нарушить работу всей системы [2].
