Boeing: два пути две культуры безопасности

Часть 4

Владимир Машин,
старший научный сотрудник
Обнинского научно-исследовательского
центра «Прогноз»,
кандидат психологических наук

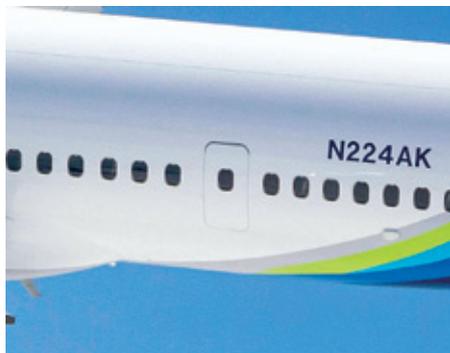
Панель-заглушка Boeing 737 MAX 9

5 января 2024 г. вскоре после вылета из Портленда (США) у рейса 1282 на высоте 4520 метров оторвалась часть фюзеляжа — панель-заглушка на прямоугольном отверстии, в котором на самолётах бюджетных компаний (с увеличенным количеством посадочных мест), согласно правилам авиационной безопасности устанавливаются аварийные двери. Последовала взрывная декомпрессия. Самолёт вынужден был вернуться в Портленд и совершить аварийную посадку [4]. К счастью, никто из пассажиров и экипажа не пострадал. Места 26А и 26В, где находилась панель-заглушка по левому борту (для пассажиров это обычные места с иллюминатором), оказались пустыми. Полёты всех Boeing 737 MAX 9 были временно приостановлены распоряжением FAA. Акции корпорации начали затяжное падение: \$249 в начале года, \$173 22 августа 2024 г. После инцидента с рейсом 1282 авиакомпании Alaska Airlines, генеральный директор Boeing Д. Кэлхун

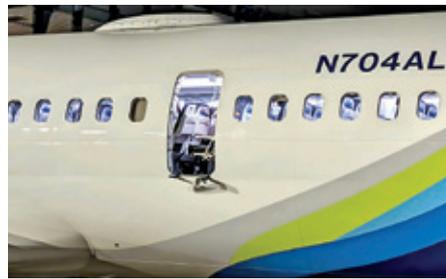
Boeing 737 MAX 9 (рейс 1282), без панели-заглушки

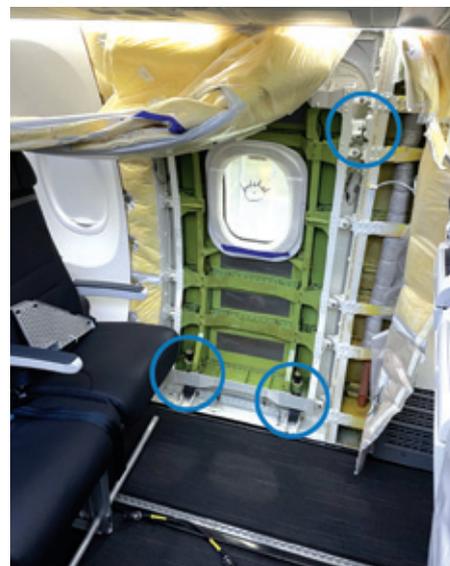
«Закрытая» дверная заглушка без крепёжных болтов

В 18:39 была сделана фотография закрытой дверной заглушки, с изоляцией свисающей сверху. На ней отчётливо можно видеть, что три важнейших для фиксации заглушки болта отсутствовали (отверстие чет-

вёртого болта было закрыто изоляцией). Механик-сборщик, отвечавший за установку таких заглушек и находившийся в эти дни в отпуске, позже скажет следователям NTSB, что человек, который её закрывал, не знал, что делал [5].

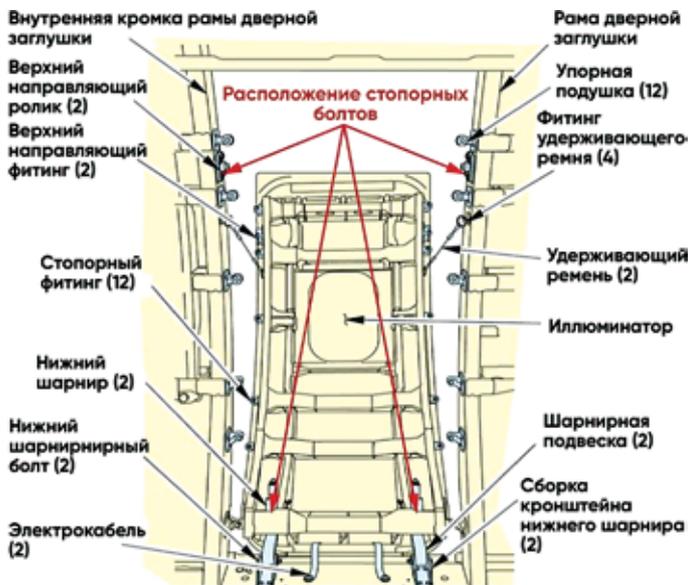
Схема дверной заглушки Boeing 737 MAX
